## ***Effets de la microstructure, de la texture et du vieillissement thermique sur la rupture fragile des aciers ODS***

Anne-Laure ROUFFIÉ<sup>a</sup>, Jérôme CRÉPIN<sup>b</sup>,  
Benoît TANGUY<sup>c</sup>, Sébastien VINCENT<sup>a</sup>.

*Cette étude fait partie du programme CEA GEN IV et a été financée par AREVA / AREVA Grants, dans le cadre du programme commun "CPR ODISSEE" financé par AREVA, CEA, CNRS, EDF et Mécachrome sous contrat n°070551.*

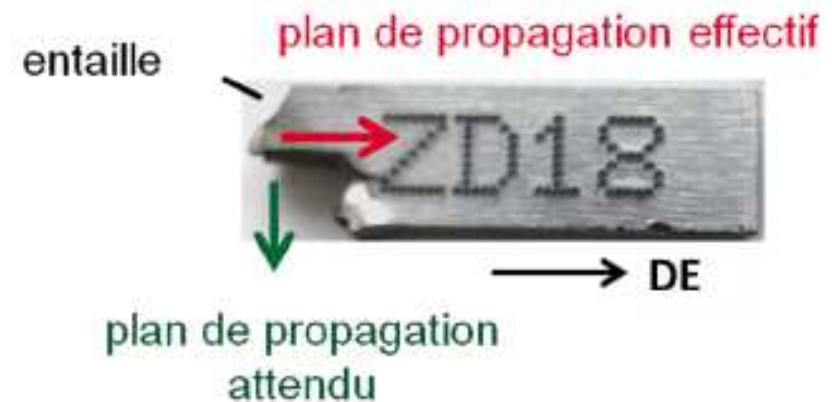
#### ■ Essais de résilience sur produits pleins à 14%Cr :

- géométrie barre : texture de fibre similaire à celle des tubes
- anisotropie, focus sur la sollicitation LT
