Effets de la microstructure, de la texture et du vieillissement thermique sur la rupture fragile des aciers ODS

Anne-Laure ROUFFIÉ^a, Jérôme CRÉPIN^b,
Benoît TANGUY^c, Sébastien VINCENT^a.

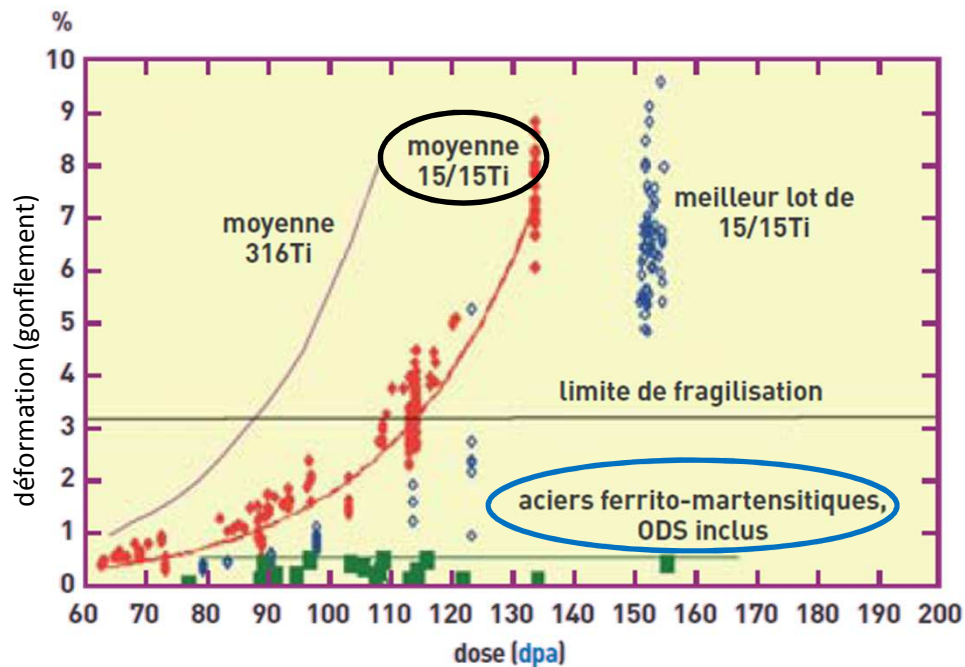
- dose d'irradiation maximale de 200 dpa
 - le 15/15 Ti (structure CFC) ne permet pas d'atteindre de telles doses d'irradiation
 - par contre les aciers ferrito-martensitiques (structure CC) sont prometteurs !
- pression interne de 120 bar
- température de 400°C à 650°C
- durée de vie de 50000h à 80000h
 - **les aciers ODS sont les meilleurs candidats parmi les aciers F/M**

15/15Ti : austénitique

EM12 : ferrito-martensitique

MA957 : ferritique ODS

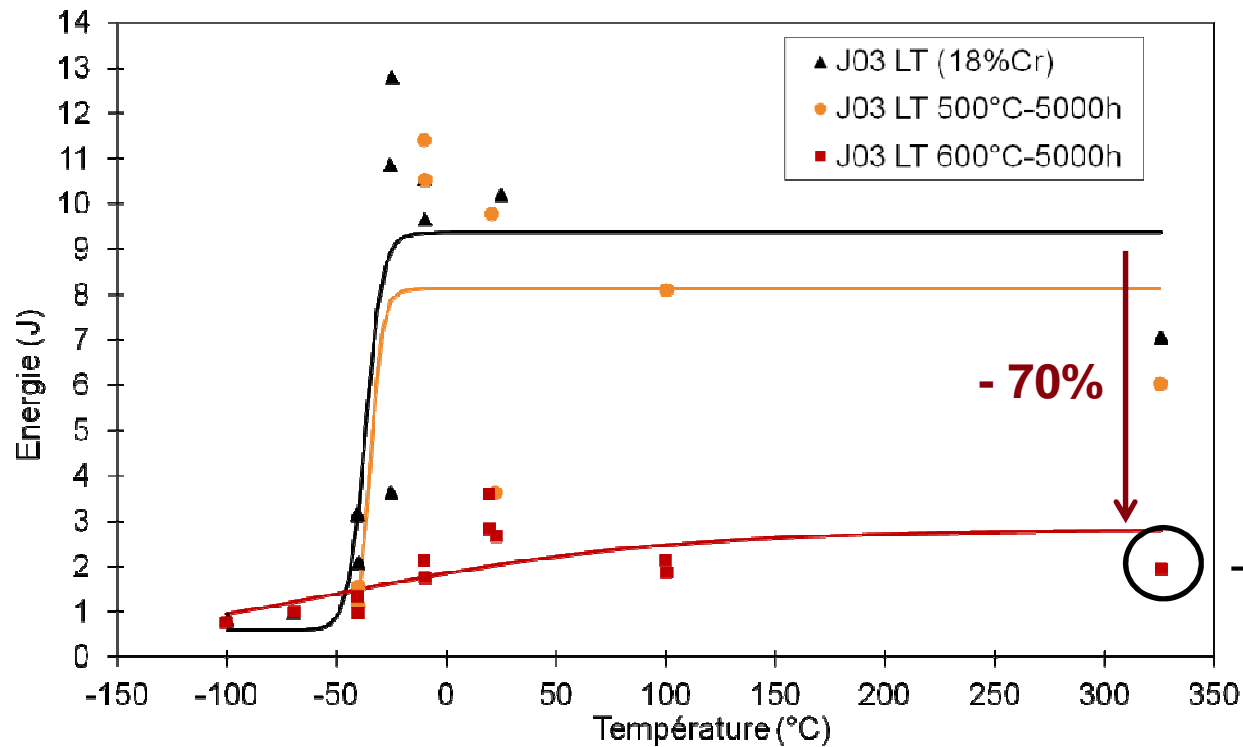
- Comportement à l'impact (essais de résilience mini-Charpy, P. Wident CEA-SRMA)

➤ forte fragilisation après vieillissement à 600°C

rupture fragile

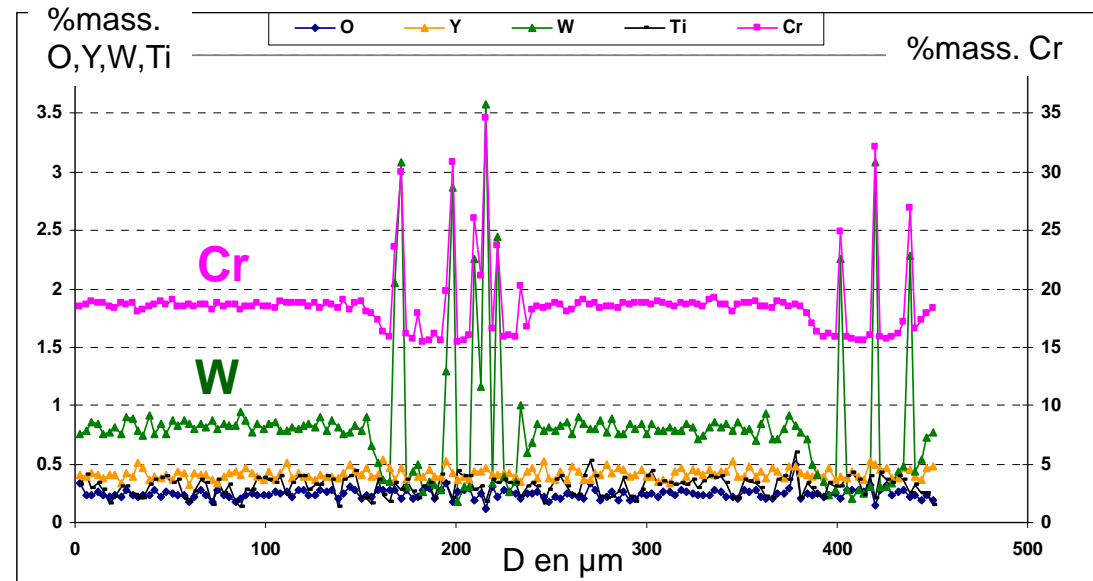
microsonde de Castaing – D. Hamon (CEA-SRMA)

composition chimique en % massique

Fe	Cr	W	Si
matrice	78.9	18.6	0.86	0.27
phase fragile	57.6	36.3	3.8	1.11

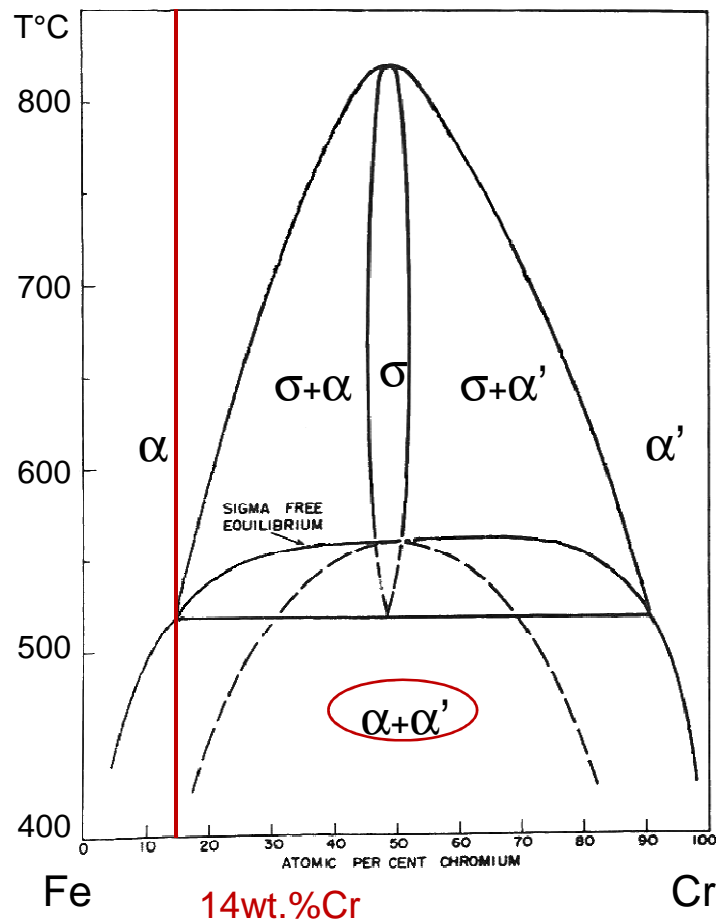
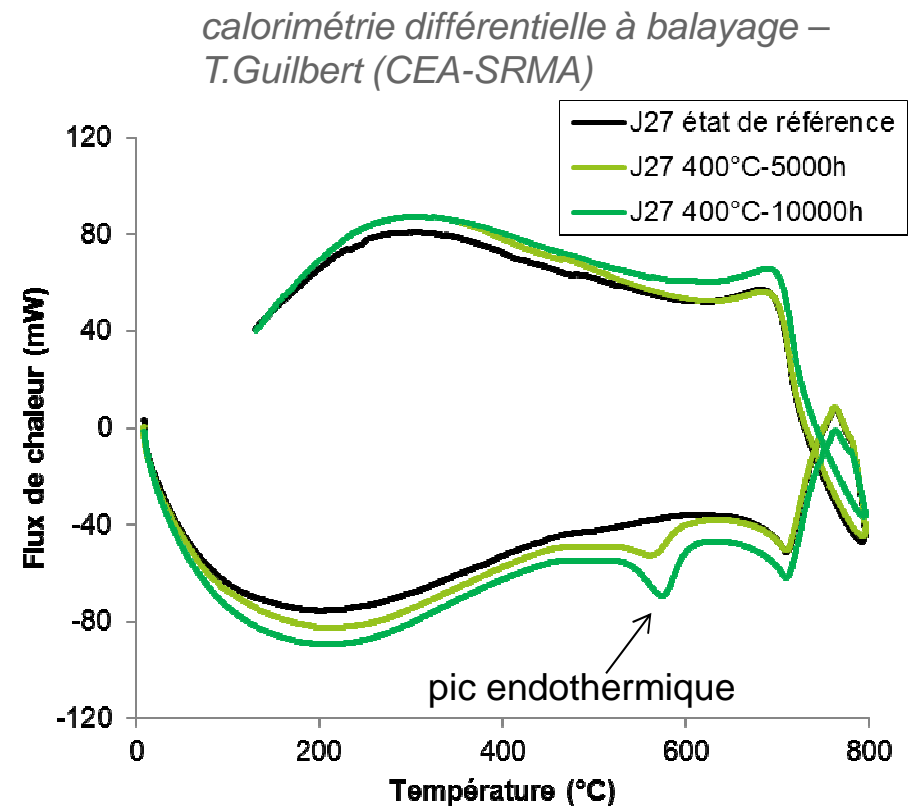
- Analyse microstructurale de la nuance vieillie à 400°C-10000h :
 - diagramme Fe-Cr : supposition d'une réaction α - α'
 - remise en solution d'une famille de précipités vers 570°C
 - preuves de la présence de précipités α' après vieillissement à 400°C-10000h

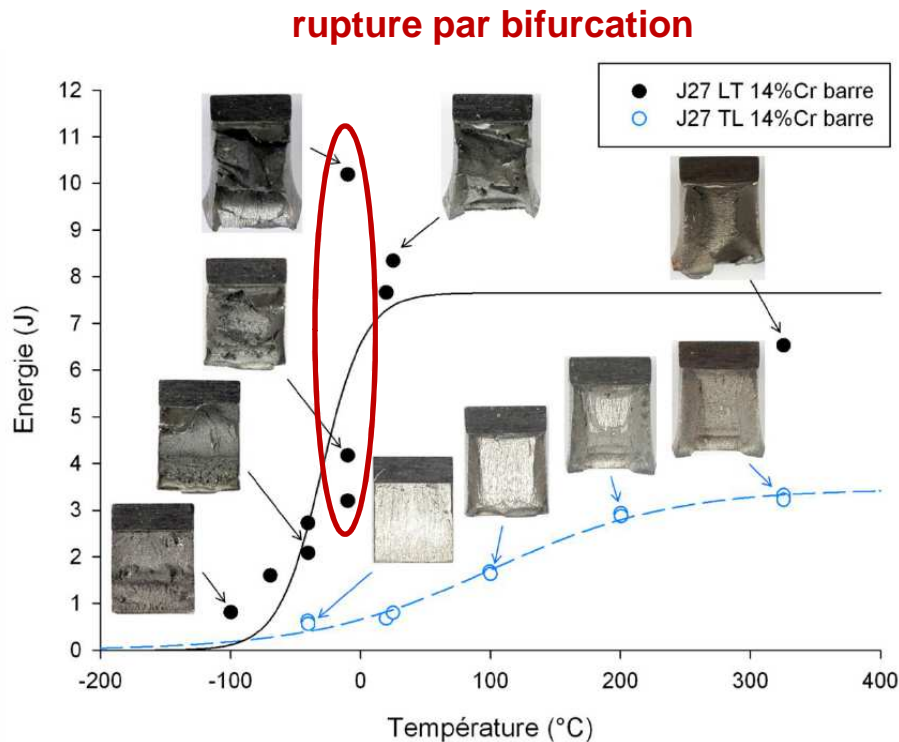
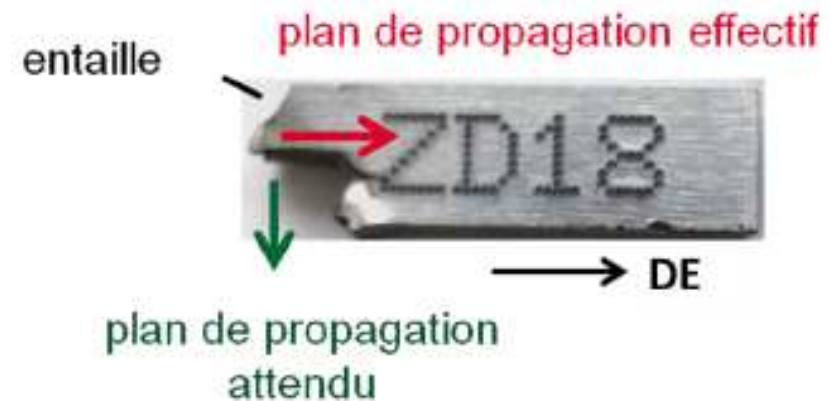
- Essais de résilience sur produits pleins à 14%Cr :
 - géométrie barre : texture de fibre similaire à celle des tubes
 - anisotropie, focus sur la sollicitation LT

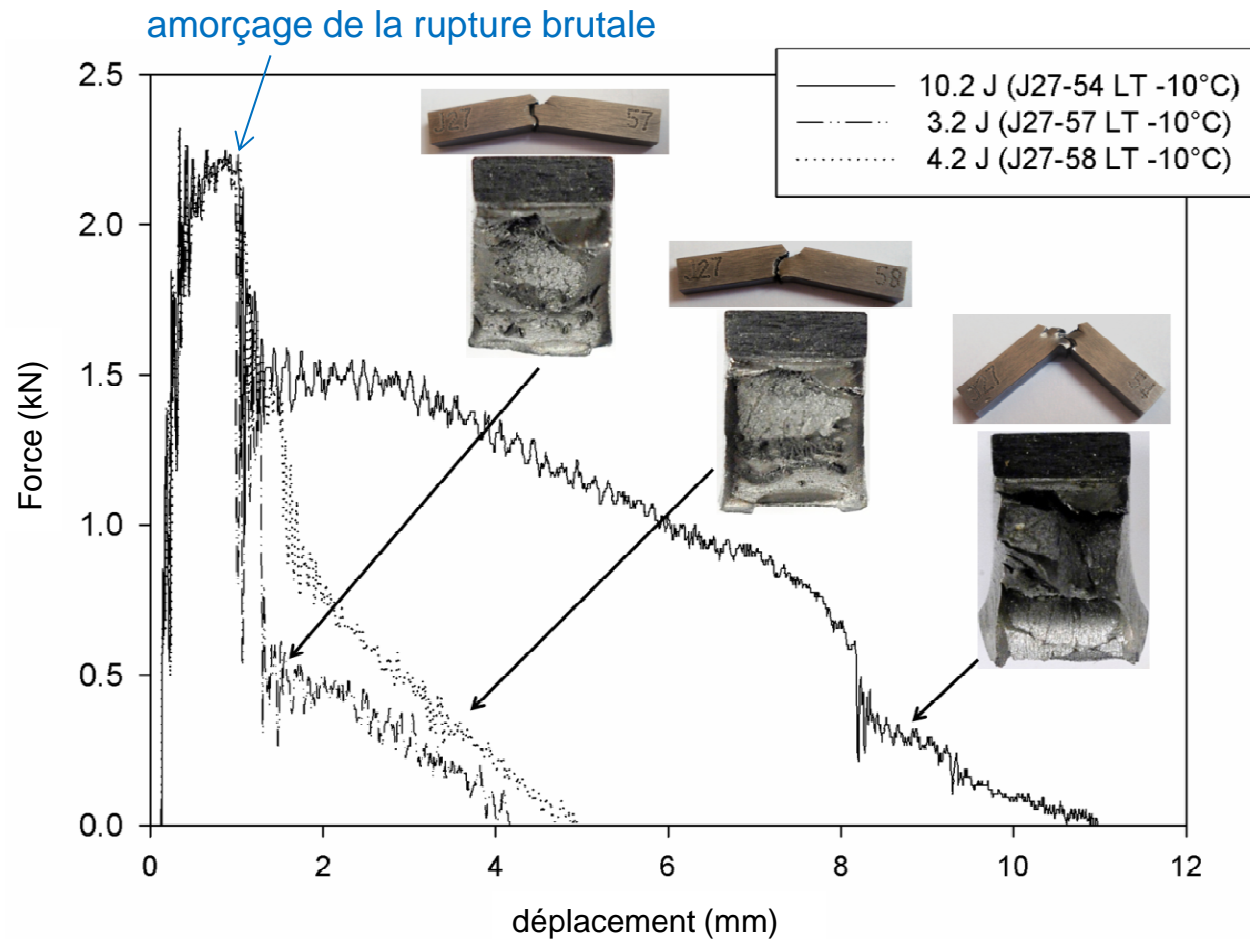
- Dispersion sur les courbes en énergie en sollicitation LT :
 - même énergie à l'amorçage de la rupture brutale entre les 3 essais à -10°C
 - mais présence d'un palier qui accroît l'énergie consommée sur une des 3 éprouvettes
 - **à quoi est dû le palier ?**

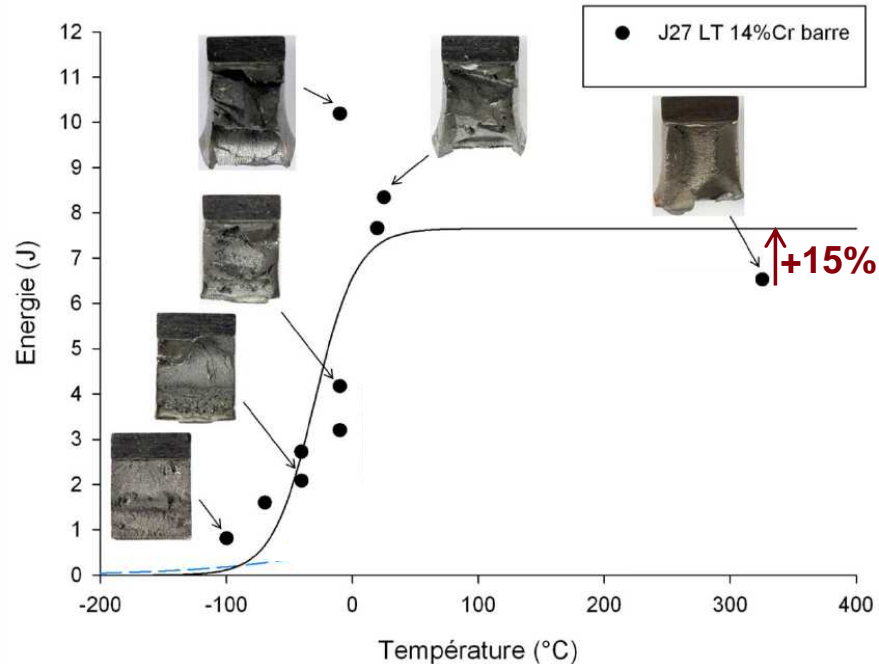
évolution de l'énergie à rupture, TTDF = -30°C

- La méthode standard pour définir la TTDF et l'USE n'est pas adaptée à ce type de comportement :
 - l'USE est surestimée (+15%)
 - la TTDF est sous-estimée (-20°C)
