Propriétés mécanique à haute température d'aciers ODS ferritiques à 14%Cr

Journées annuelles de la SF2M – JA2015

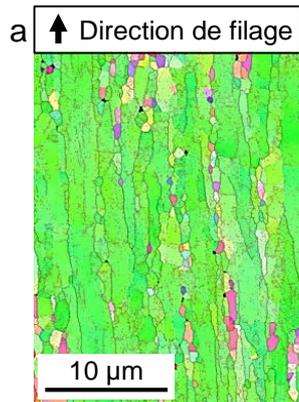
Barre $\varnothing 21$

- Forte anisotropie
- Texture cristallographique (fibre α) et texture morphologique
- Taille de grain multimodale
- Textures cristallographique et morphologique plus marquées sur la barre $\varnothing 21$

Taille de grain minimale : 200 nm
Désorientation minimale entre grains : 5°

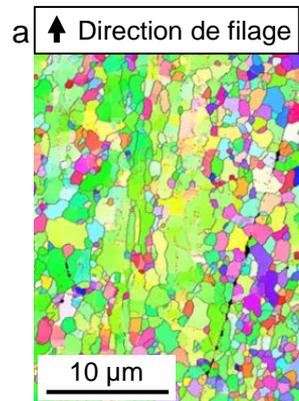
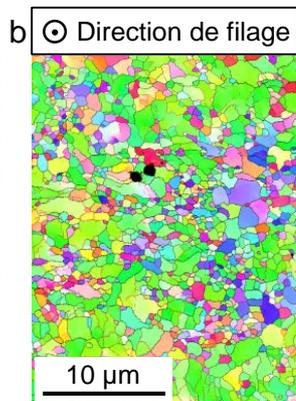
Barre $\varnothing 30$

Taille de grain minimale : 200 nm
Désorientation minimale entre grains : 5°

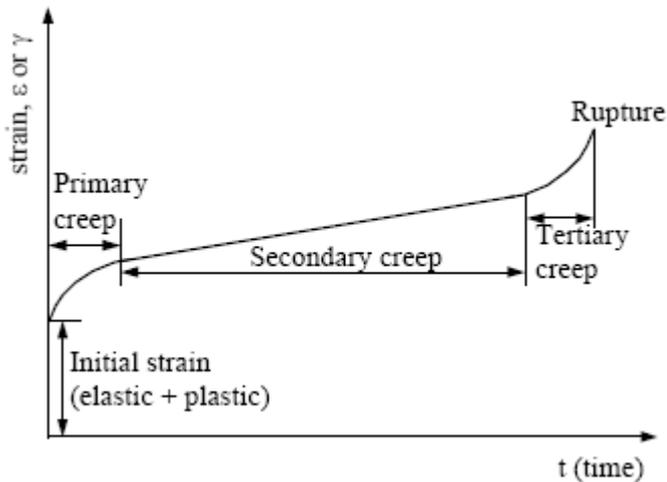
Courbe type de fluage

- Comportement en fluage des aciers ODS
 - Rupture abrupte (stade de fluage tertiaire court, voir inexistant)
 - Faible ductilité (0,1 à 1% d'allongement à rupture)
 - Temps à rupture fortement dépendant du sens de prélèvement
 - Possibles effets de l'environnement chimique sur le comportement

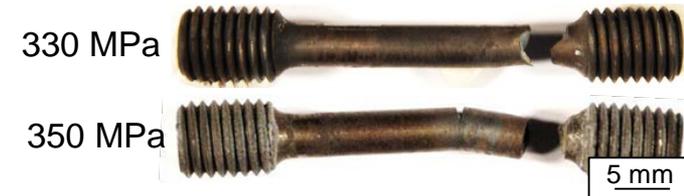
- Rupture des éprouvettes sur des défauts de surface
→ **Sensibilité** des propriétés en fluage à la préparation des éprouvettes (état de surface)
- Essais après **polissage des surfaces latérales**
→ **Rupture** dans la partie utile
→ **Augmentation de la durée de vie** et **diminution de la vitesse de fluage minimale**
→ Pas de modification du comportement général (faible ductilité et stade de fluage tertiaire très court)

Eprouvettes « brutes d'usinage » rompues

- Les **propriétés en fluage** des aciers ODS sont fortement dépendantes de l'**état de surface** des éprouvettes testées. **La forte oxydation** des faciès de rupture empêche leur analyse approfondie.

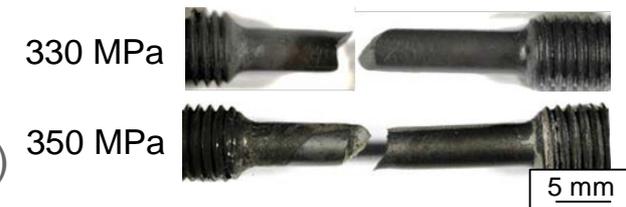
Eprouvettes polies rompues

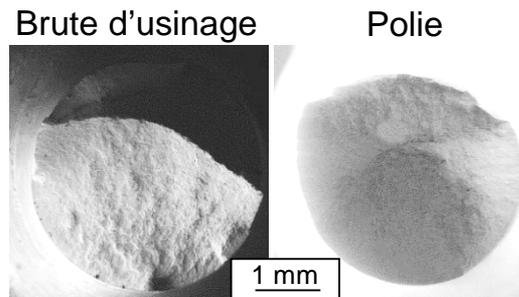
- **Faciès de rupture**
→ Fortement **oxydés**
→ **Fissuration** macroscopiquement plate amorcée sur les **surfaces latérales**
→ Déchirure finale **ductile**

Faciès de rupture après fluage (330 MPa, 650°C)

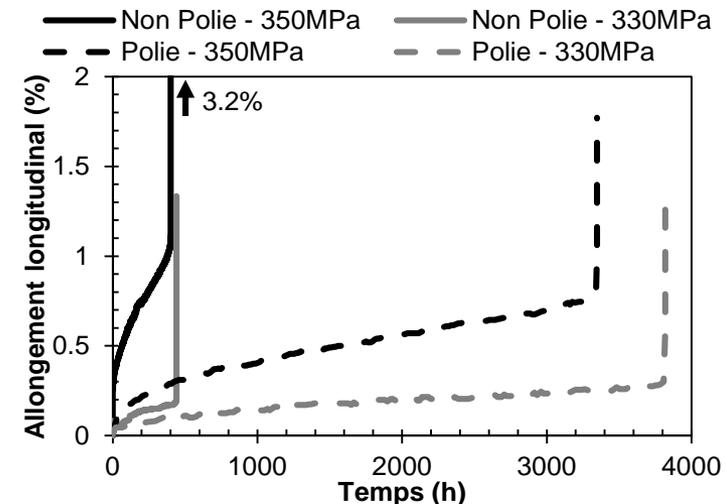
Fluage en sens axial à 650°C

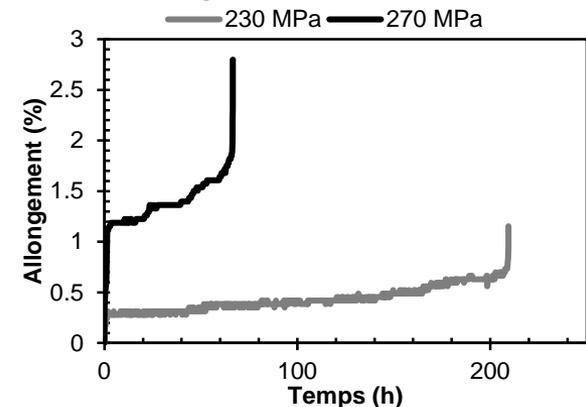
- Géométrie : Ø 2 mm – Lu 3 mm
- Comportement :
 - Rupture abrupte
 - Faible ductilité
- Faciès de rupture :
 - Faciès fortement accidenté
 - Zones de fissuration à plat apparemment amorcées depuis la surface latérale de l'éprouvette
- Comparaison :
 - Comportement similaire aux essais en sens axial
 - Faciès de rupture présentant un mécanisme de rupture apparemment similaire
 - Temps à rupture des éprouvettes en sens radial inférieur de 2 ordres de grandeur

Fluage en sens radial à 650°C

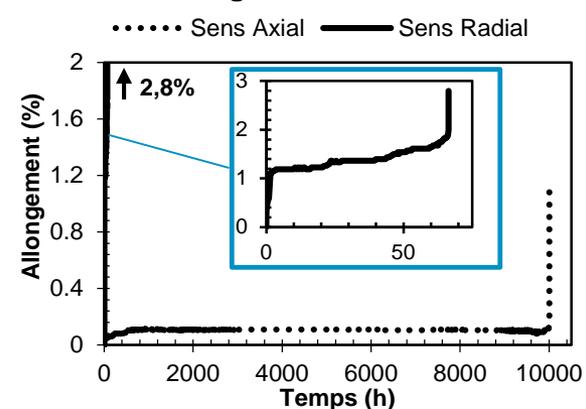
Fluage à 270 MPa – 650°C

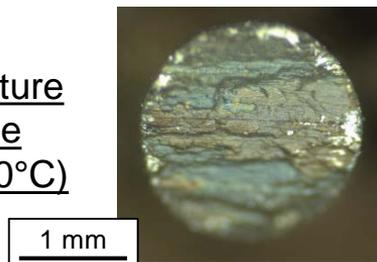
Faciès de rupture après fluage
(270 MPa, 650°C)

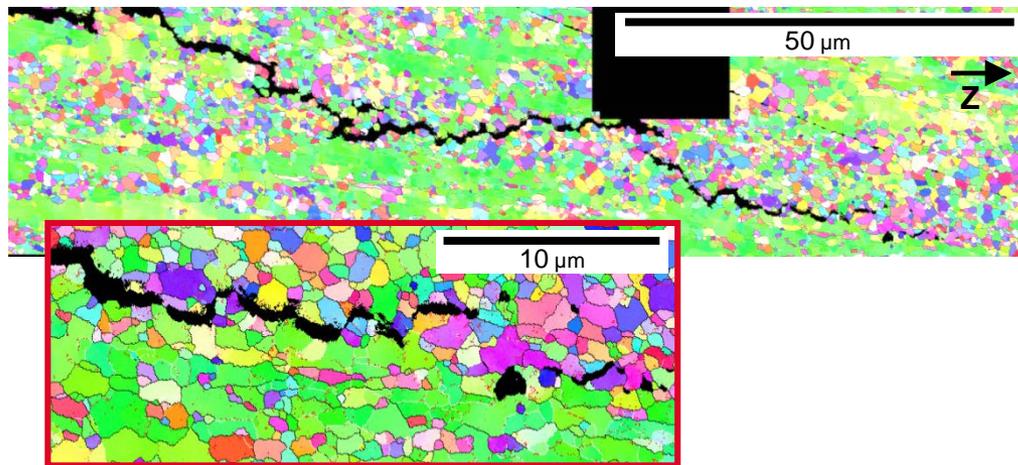
○ Eprouvette RA

- Propagation intergranulaire
(+ traversement transgranulaire des plus gros grains dans l'échantillon AR)
- Propagation préférentielle dans les zones à grains fins

Cartographie en figure de pole inverse de la pointe de fissure (EBSD)

- Après des **essais de ténacité interrompus** à 650°C, les éprouvettes présentent des fissures intergranulaires qui propagent à travers les zones à **plus petits grains** du matériaux.

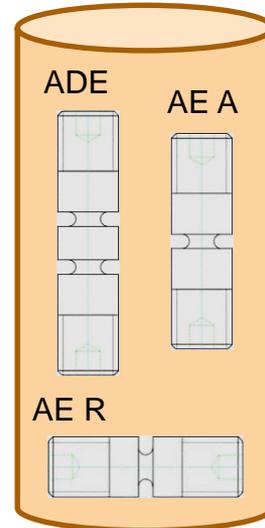
■ Géométrie des éprouvettes :

- Rayon **0,4 mm** : favorise l'amorçage de fissure loin des surfaces latérales.
- Rayon **0,8 mm** : favorise la propagation stable de fissure.
- Essais de traction à 650°C – vitesse de déplacement 80µm/h
- **Charge maximale atteinte reproductible** entre éprouvettes AE et ADE (pour une direction et un rayon d'entaille identiques)
- Charge maximale atteinte **anisotrope** (plus faible dans la direction radiale)

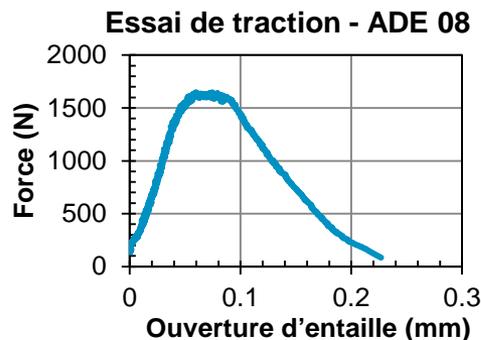
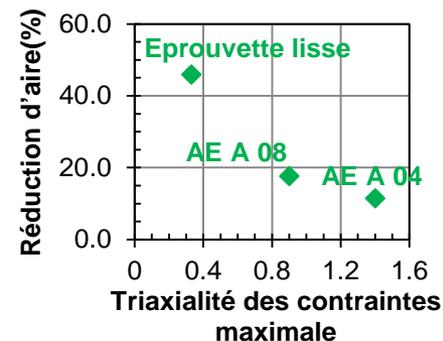
Axial direction

Radial direction

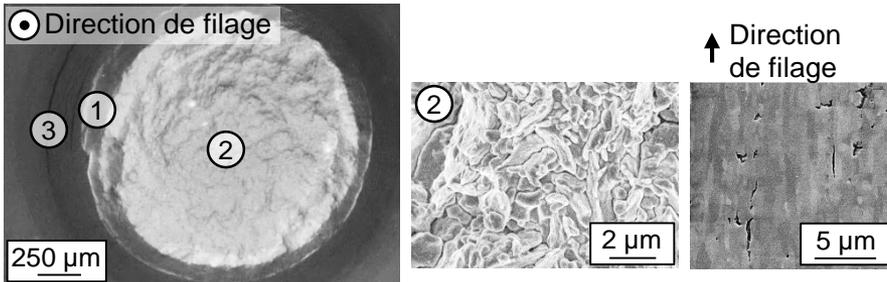
AE A 04

- 1 – Proche de la surface latérale : déchirure ductile
- 2 – Loin de la surface latérale : endommagement intergranulaire et forte oxydation du faciès de rupture
- 3 – Présence d'une fissure peu profonde (interrompue) dans l'entaille

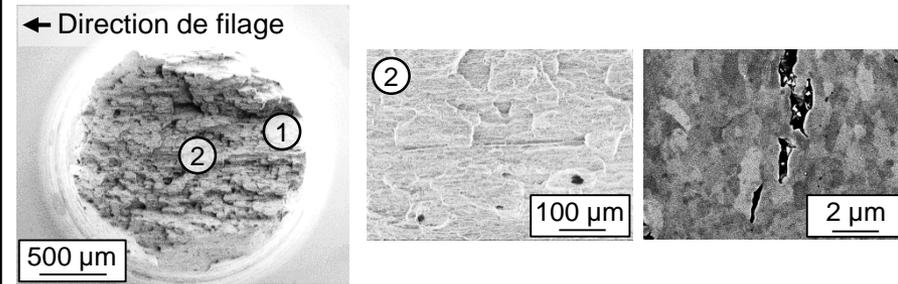
AE R 04

- 1 – Proche de la surface latérale : déchirure ductile
- 2 – Loin de la surface latérale : faciès de rupture accidenté et fortement oxydé
endommagement intergranulaire – micro-fissures

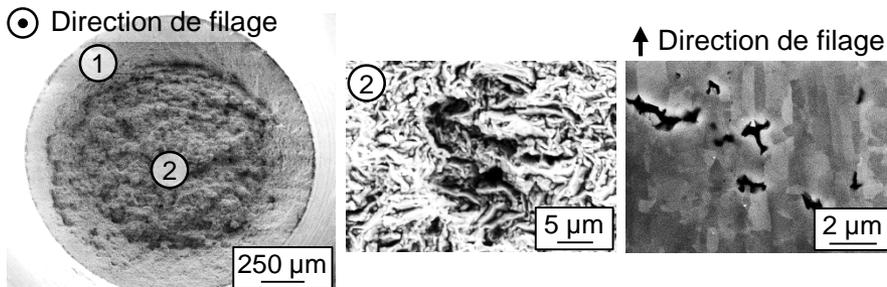
AE A 08

- 1 – Proche de la surface latérale : déchirure ductile
- 2 – Loin de la surface latérale : endommagement intergranulaire et forte oxydation du faciès de rupture

- Les premiers essais menés sur AE08 montrent une **propagation stable de fissure** amorcée à cœur de l'éprouvette (loin des surfaces latérales). Des essais de traction à haute température **interrompus**, suivi d'une **rupture finale à basse température** sont donc possible mais n'ont pas encore été réalisé avec succès.

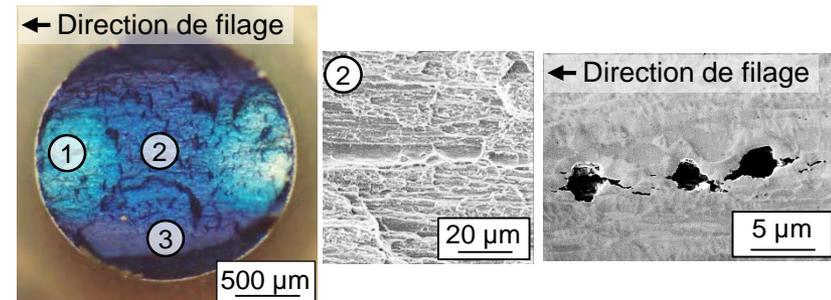
AE R 08

- 1 – Proche de la surface latérale : zones fortement oxydées
- 2 – Loin de la surface latérale : forte oxydation et endommagement intergranulaire
- 3 – Sur les bords : déchirure ductile

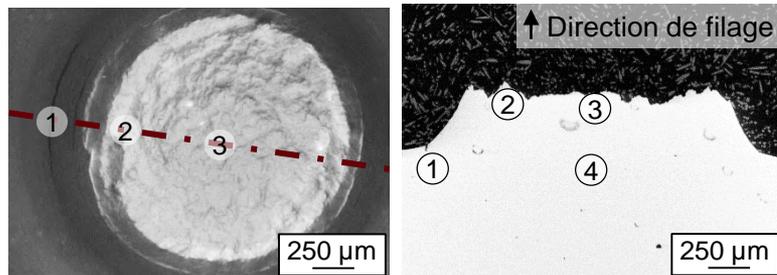
Observation de coupe polie

Surface de l'entaille :
Faible propagation de fissure
(~30 μm)

Près de la surface de l'entaille:
cavités rondes et oxydées
→ endommagement ductile

Loin de la surface de l'entaille:
micro-fissure intergranulaires
→ endommagement fragile

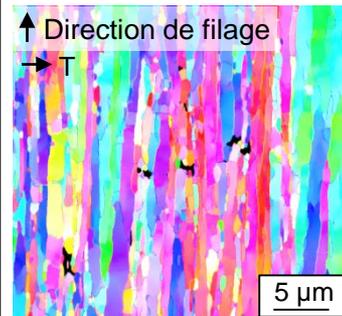
Orientation cristallographique (EBSD)

Endommagement intergranulaire

Cavités visibles dans les zones
à petits et à gros grains

Cavités majoritairement
présentes sur des joints de grains
de désorientation >15°

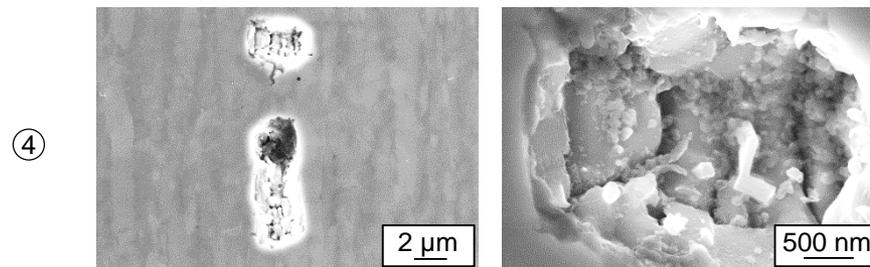
Réactivité des surfaces libres

Cavités présentes loin du faciès de rupture
(non connectée à l'environnement extérieur)
Forte densité de particules dans certaines de ces cavités
→ à confirmer par l'observation de cavités révélées
sans préparation de l'échantillon par polissage

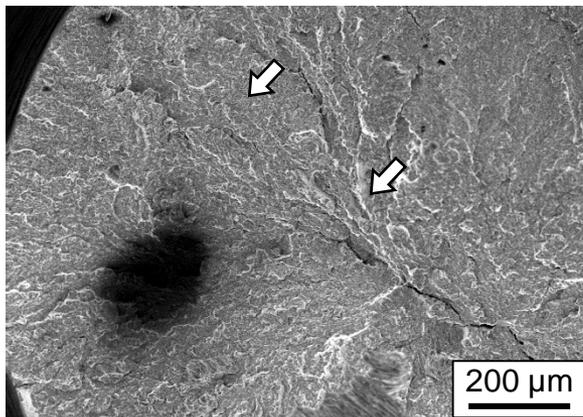
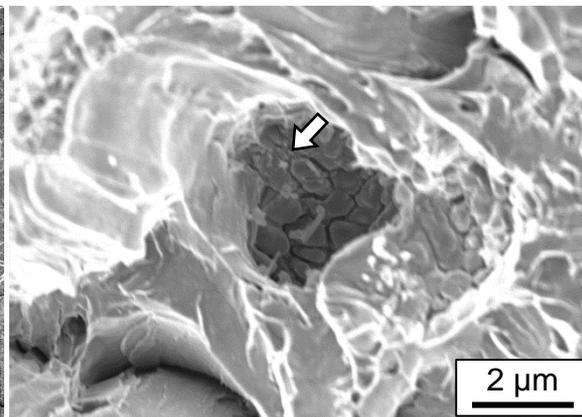
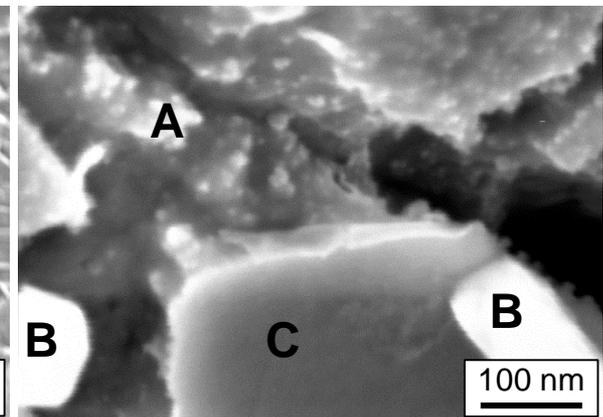
- Essai de traction à 650°C sur une ADE – vitesse de déplacement 80 $\mu\text{m}/\text{h}$
- Entaille non rompue de l'éprouvette ADE **rompue en traction sous azote liquide** (-196°C)
- Faciès de rupture en clivage non oxydé.
Présence de petites zones de dommage intergranulaire loin des surfaces latérales
- Présence d'un grand nombre de particules similaires à celles observées en coupe polies sur les éprouvettes AE rompues

- Après traction à 650°C d'une éprouvettes ADE et rupture d'une entaille, la seconde entaille a été rompue sous azote liquide. Les observations ont révélé des zones d'endommagement intergranulaire, témoins d'une **forte réactivité chimique des surfaces libres**.

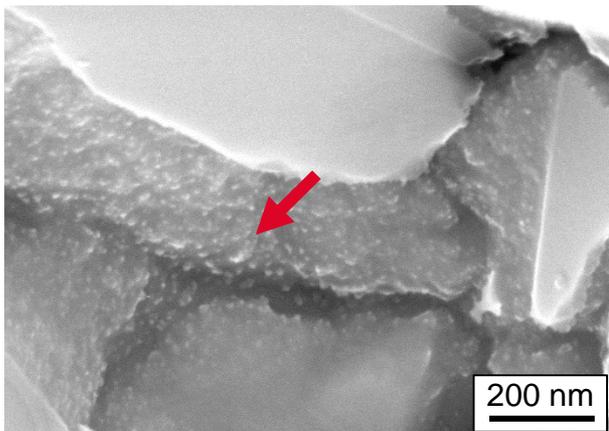
Particules A

Fins précipités sphériques
(taille ~20 nm)

Taille comparable à celles des
particules $Y_2Ti_2O_7$ grossière

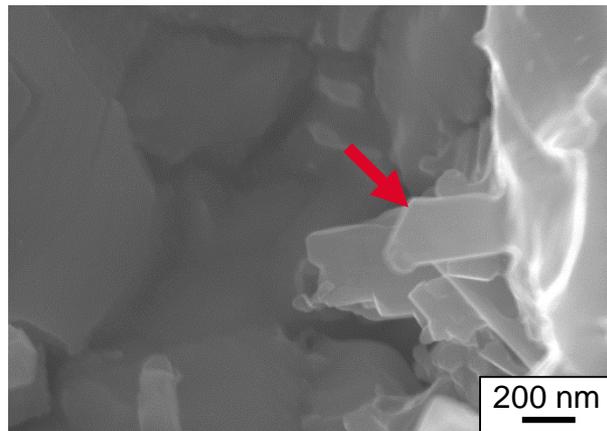
Particules B

Petites structure cristallines
(taille ~100 nm – 1 μ m)

Non conducteur électrique
Pourrait être des oxydes

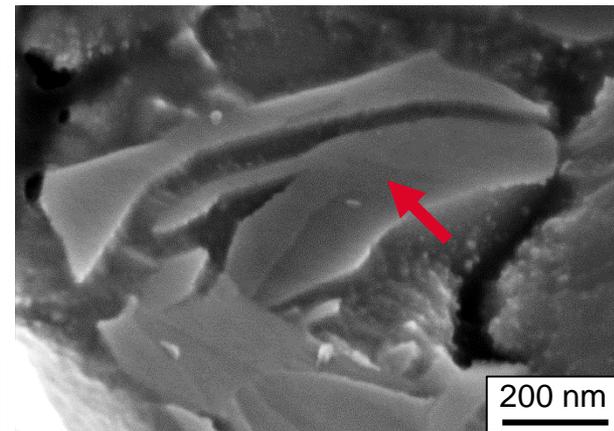
Particules C

Fine pellicule sur la surface des
grains (épaisseur ~20 nm)
